Asbestinventarisatetest

Witte Brigadelaan 133, 8620 Nieuwpoort

Attestnummer : 20260124-000066.000

Uitgegeven op : 24.01.2026

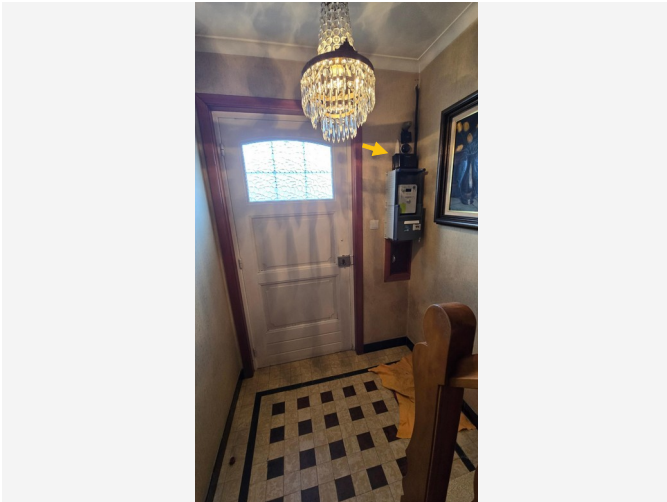
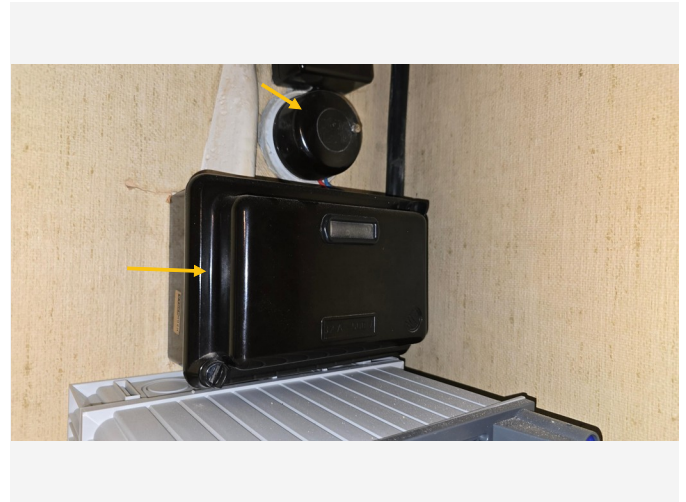
Fiche 1: Zekeringkasten, lichtschakelaars en stopcontacten in bakeliet

Het asbestmateriaal valt onder de mijlpaal van 2040.

| Eindbeoordeling materiaalrisico | Verhoogd materiaalrisico en/of verhoogde kans op vezelvrijgave |

| Asbestsoort (vezeltype) | Crocidoliet aanwezig |
| Toestand van het materiaal | Licht beschadigd, licht verweerd. Intact calciumsilicaatmateriaal of categorie III 'gebondenheid' |

| Opmerking | <p>Bakeliet kan asbesthoudend zijn en kan enkel uitgesloten worden via een negatieve analyse. Monstername is echter niet mogelijk binnen het kader van het niet-destructief onderzoek.</p> <p>Indien de spanning later veilig kan worden uitgeschakeld, kan in een aanvullend onderzoek alsnog staalname plaatsvinden.</p> |

Verwijderen

- Zorg voor een veilig beheer. Vermijd het beschadigen van het asbestmateriaal. Controleer de toestand jaarlijks op wijzigingen.
- Voer bijkomende staalname(s) uit.

- Eenvoudige handelingen: mag via doe-het-zelf of door werknemer(s) met opleidingsattest eenvoudige handelingen
De lichtschakelaars, stopcontacten en zekeringkast mogen via doe-het zelf via eenvoudige handelingen verwijderd worden.

Verzamel het asbestmateriaal in een luchtdicht dubbel gelaagde verpakking en breng dit naar het containerpark of erkende inzamelaar voor asbest IHM.

- Gebruik steeds PBM's (persoonlijke beschermingsmiddelen) en bevochtig het materiaal voor verwijdering.
- Beschadig het materiaal niet en gebruik geen machines met hoge snelheid (boor, zaag, slijpmachine, etc.)

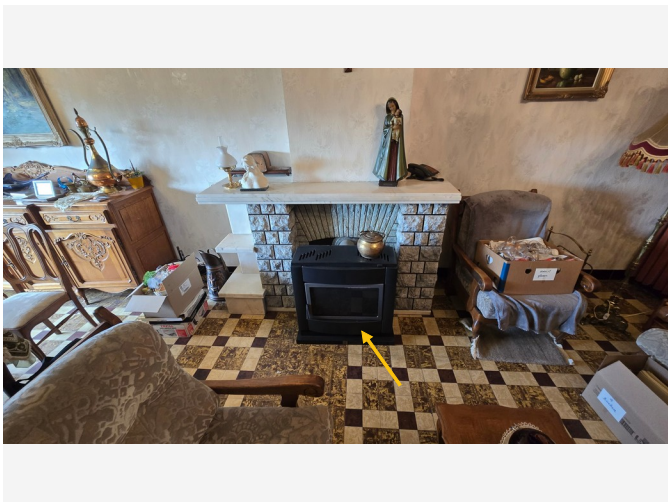
| Fiche 2: Gaskachel..... | 22 |

Permanente beperking

Reden: Er is geen volledige risicobeoordeling mogelijk

Uitleg van de asbestdeskundige: Dit verplicht te beschrijven materiaal is niet waarneembaar waardoor er op dit ogenblik in de databank geen adviesfiche voor kan opgesteld worden.

Bij oude gaskachels werd soms asbest gebruikt voor afdichtingen en in pakkingen. Via dit niet-destructieve onderzoek kunnen geen asbestverdachte toepassingen waargenomen worden, maar soms werd asbest gebruikt voor afdichtingen en in pakkingen aan de binnenzijde. De afdichtingskoord die waarneembaar is, is alvast niet asbestverdacht.

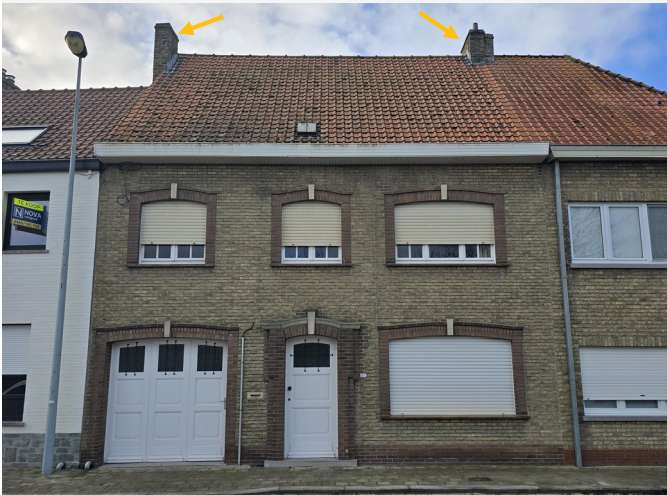
| Fiche 3: Binnenkant schouwen..... | 23 |

Tijdelijke beperking

Reden: Het te onderzoeken materiaal situeert zich hoger dan 3,50 m te rekenen vanaf een veilige ondergrond

Uitleg van de asbestdeskundige: De binnenkant van de schouwen kon niet geïnspecteerd worden wegens niet bereikbaar wegens de hoogte.

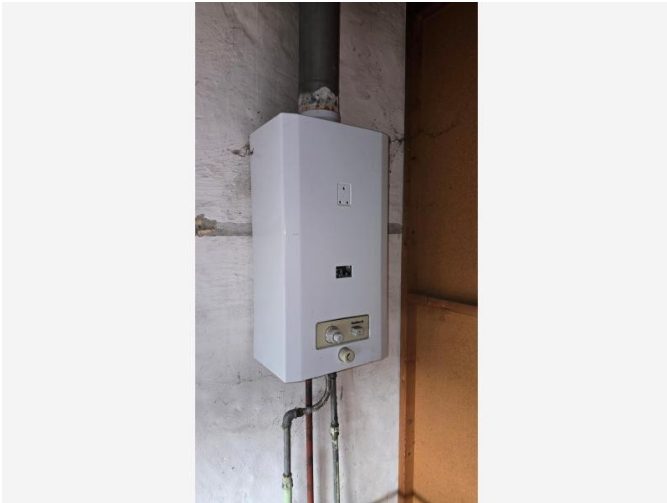
| Fiche 4: Gasgeiser..... | 24 |

Tijdelijke beperking

Reden: Er is geen volledige risicobeoordeling mogelijk

Uitleg van de asbestdeskundige: Dit verplicht te beschrijven materiaal is niet waarneembaar waardoor er op dit ogenblik in de databank geen adviesfiche voor kan opgesteld worden.

Bij oude gasgeisers werd soms asbest gebruikt voor afdichtingen en in pakkingen. Via dit niet-destructieve onderzoek kunnen geen asbestverdachte toepassingen waargenomen worden, maar soms werd asbest gebruikt voor afdichtingen en in pakkingen aan de binnenzijde. De afdichtingskoord die waarneembaar is, is alvast niet asbestverdacht.

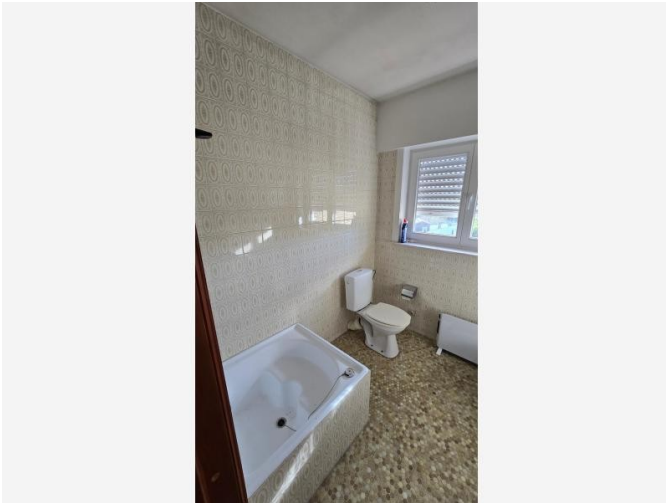
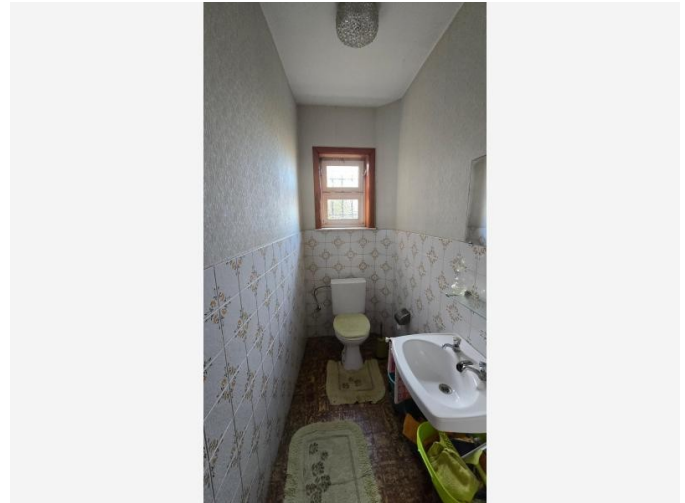
| Fiche 5: Lijm laag wandtegels..... | 26 |

De wandtegels zijn onbeschadigd waardoor er geen visuele inspectie of staalname mogelijk was om vast te stellen of een eventuele asbesthoudende lijmlaag gebruikt werd.

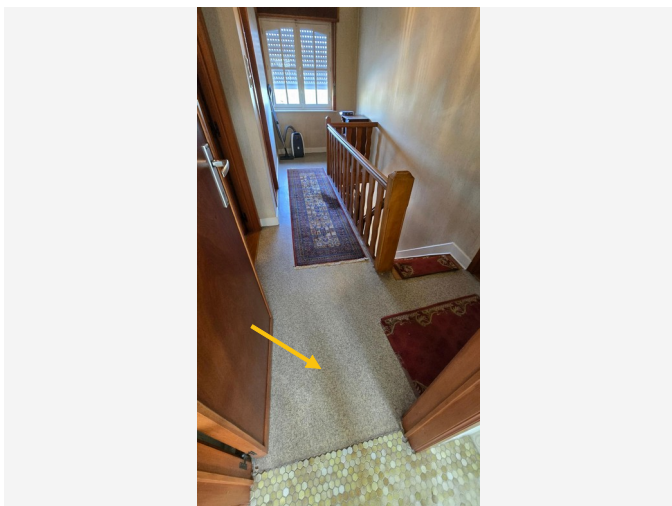
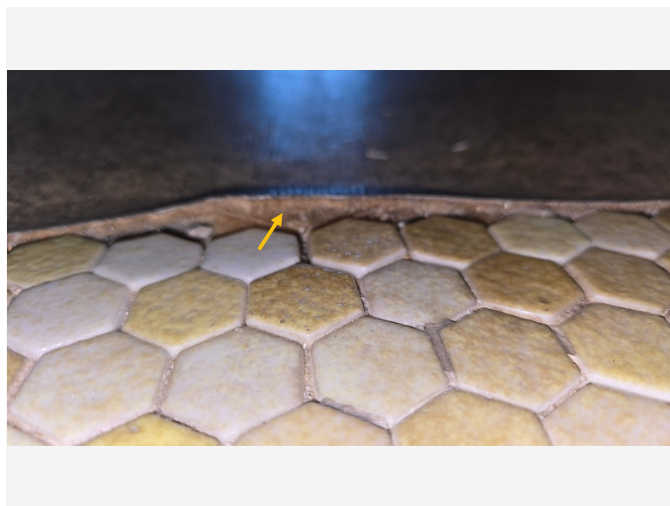
| Fiche 6: Lijm laag vinylvloer verdieping..... | 27 |

Geen asbesthoudende kenmerken, de onderlaag van de vinylvloer bestaat uit ruwe (kokosachtige) vezels wat niet asbesthoudend is.

Merk op dat hier geen uitspraak gedaan over een eventueel onderliggende asbesthoudende lijmlaag. De onderliggende lagen zijn niet vast te stellen of inspecteerbaar via dit niet-destructieve onderzoek.

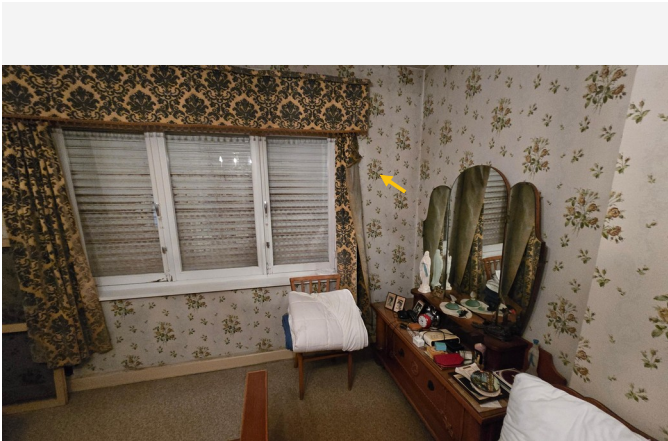
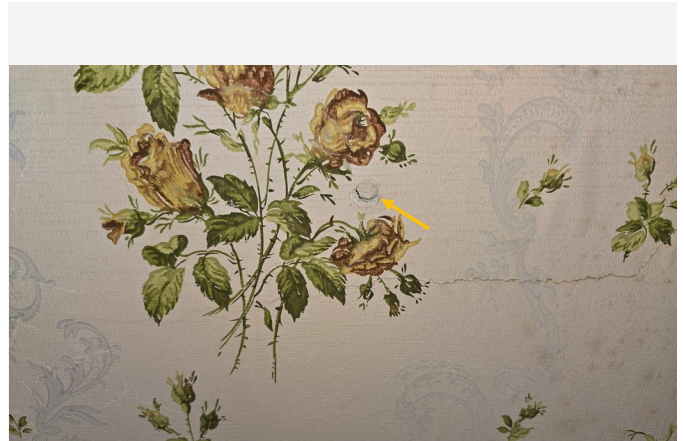
Fiche 7: Pleisterwerk muur

Geen asbest

| Opmerking | Van de 4 verplichte monsternamepunten (natte ruimte, droge ruimte, traphal en stookruimte) is in dit attest afgeweken, omdat er geen stooklokaal is. |

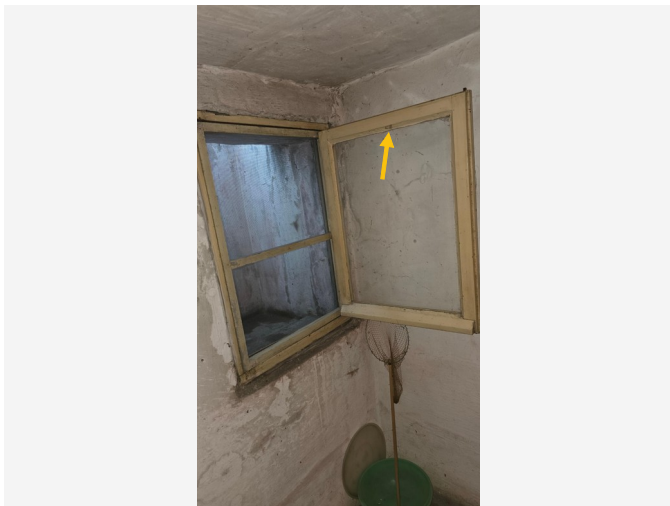
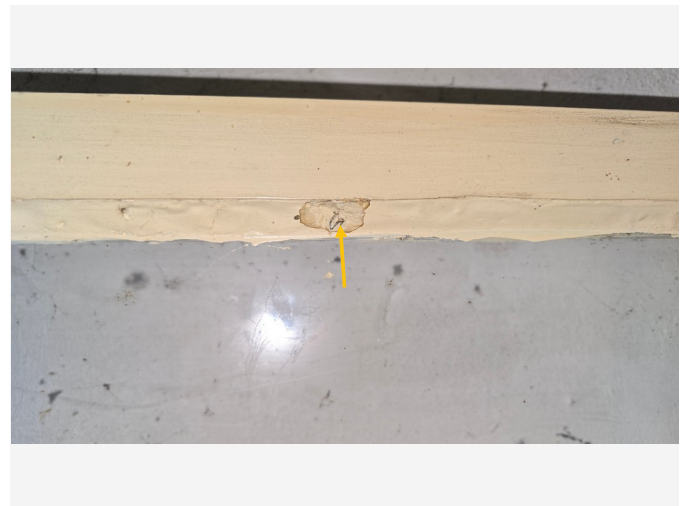
| Fiche 8: Mastiek ramen (tussen profiel en beglazing)..... | 31 |

Geen asbest

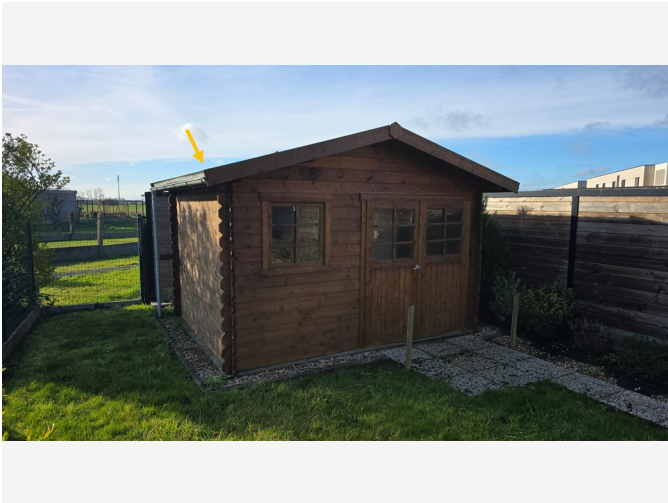
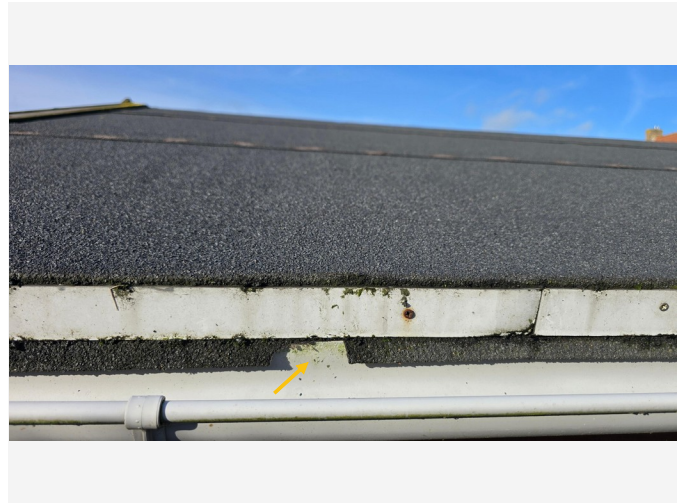
Fiche 9: Dak tuinhuis in roofing

Geen asbest

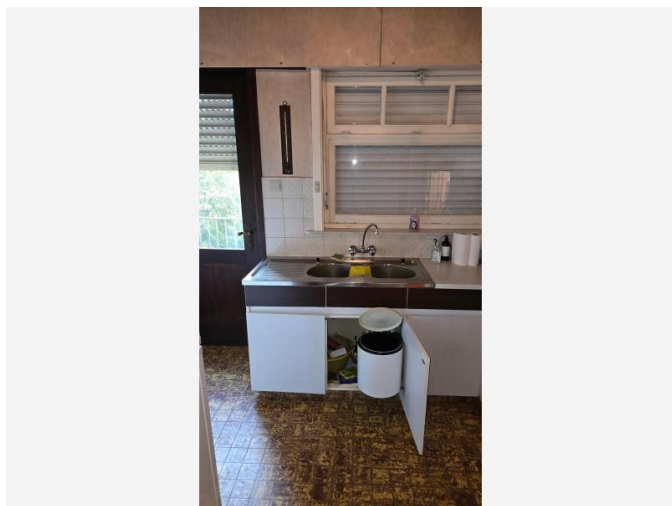
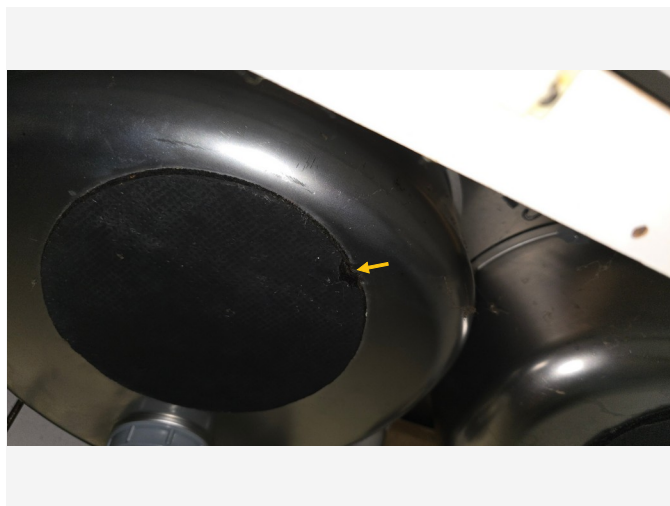
| Fiche 10: Dempplaat spoelbak keuken..... | 35 |

Geen asbest

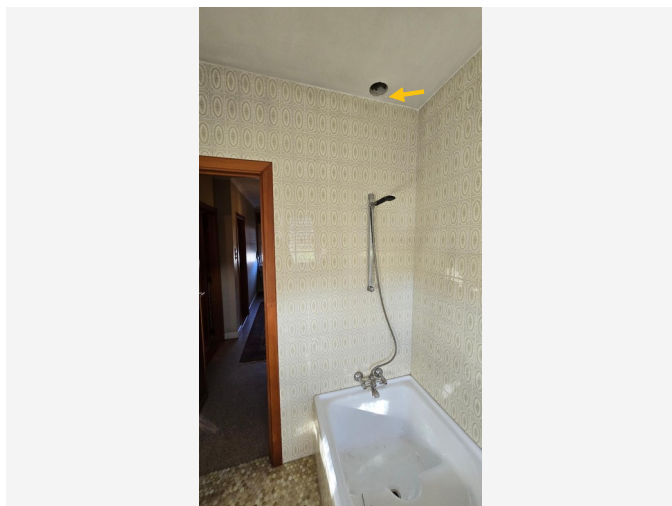
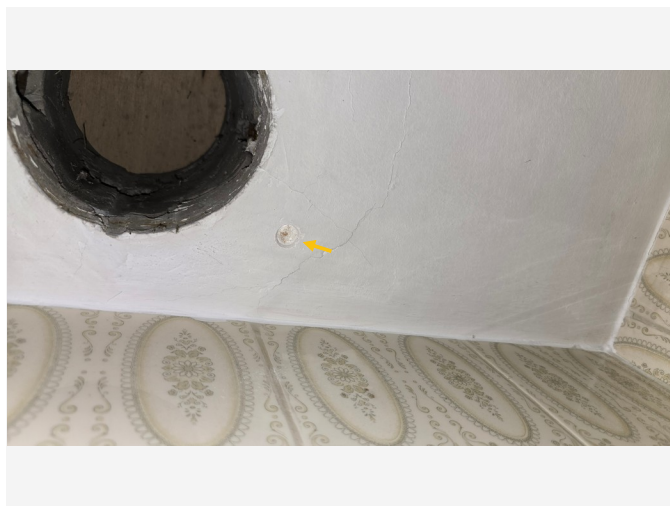
Fiche 11: Pleisterwerk plafond

Geen asbest

| Opmerking | Van de 4 verplichte monsternamepunten (natte ruimte, droge ruimte, traphal en stookruimte) is in dit attest afgeweken, omdat er geen stooklokaal is. |

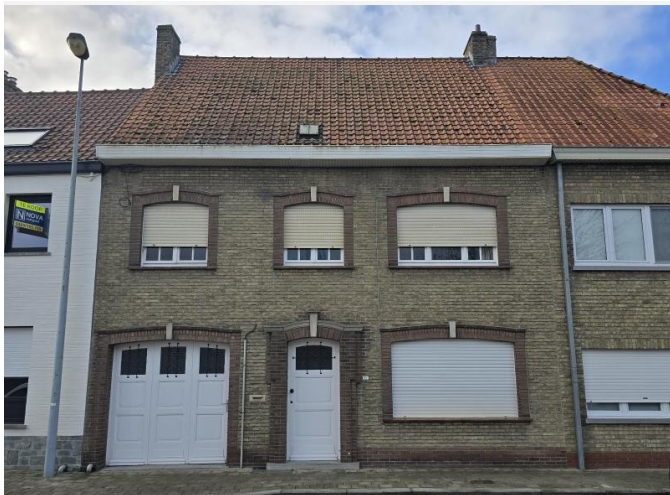
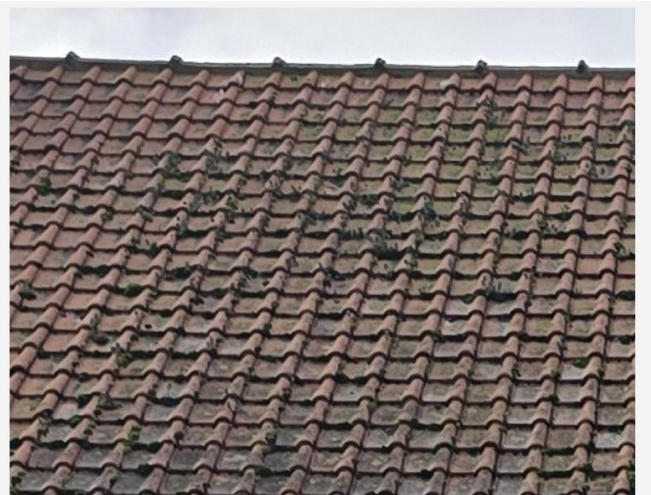
| Beschrijving | Notitie | Terug te vinden op plannen |
|--|--|---|
| Fiche 12: Dakbedekking in dakpannen | De dakbedekking van de woning is in dakpannen en niet asbestverdacht. | Plan 1.7: Plan dak |

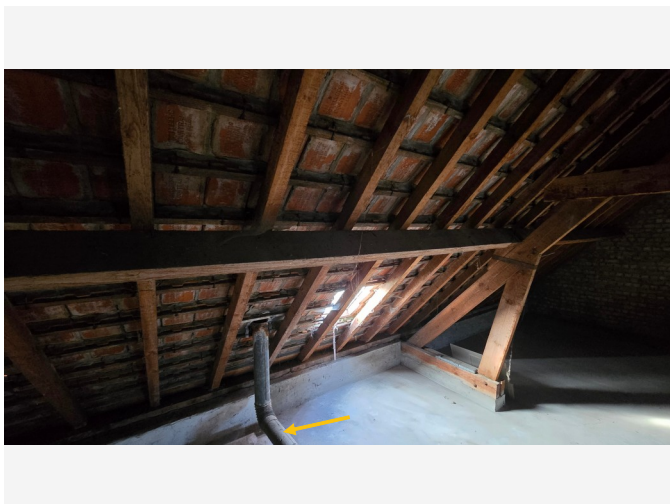
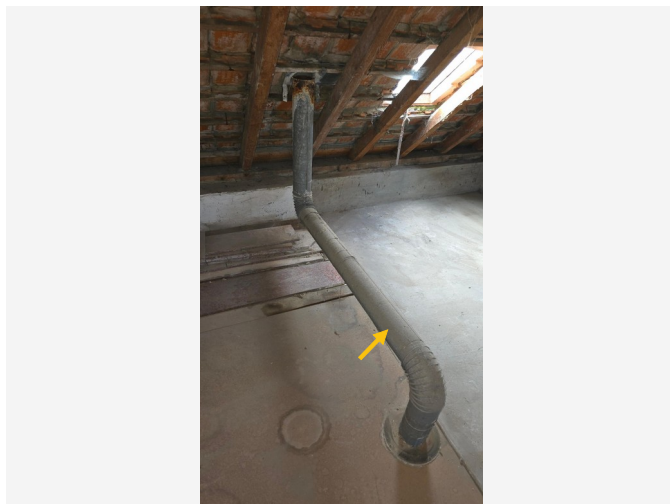
| Beschrijving | Notitie | Terug te vinden op plannen |
|--|--|---|
| Fiche 13: Rookgaskanaal gasgeiser | Geconstrueerd uit metaal. | Plan 1.6: Plan zolder |

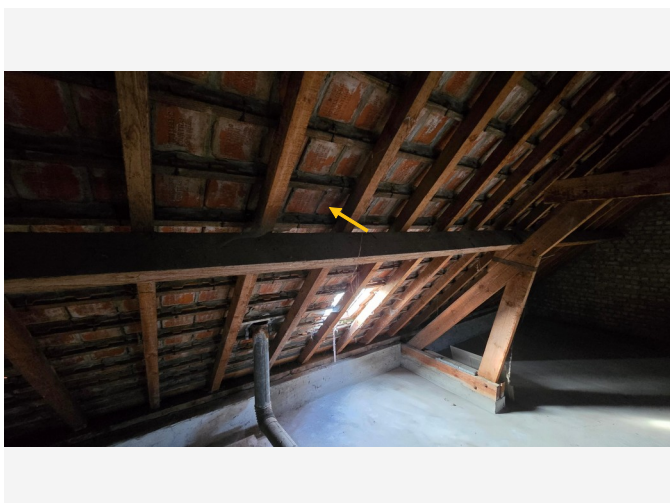
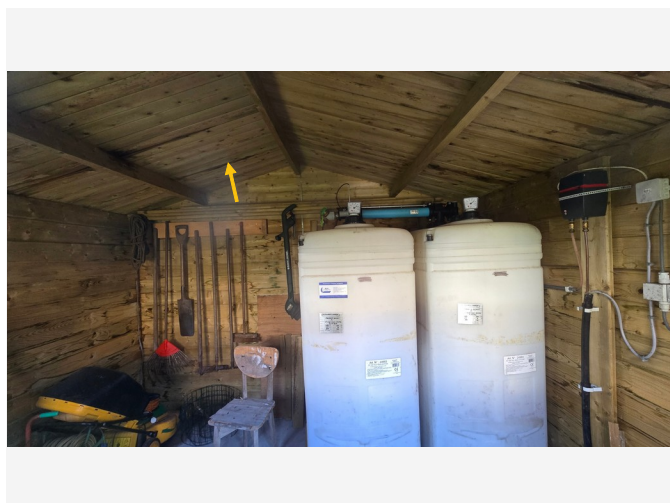
| Beschrijving | Notitie | Terug te vinden op plannen |
|--|--|---|
| Fiche 14: Materialen onder de dakbedekking (onderdak, ...) | Er is geen onderdak aanwezig in het hellend dak van de woning (de dakpannen zijn vanuit de zolder zichtbaar). In het tuinhuis is het onderdak geconstrueerd met houten platen. | - |
