Asbestinventarisatetest

Ijzer 29, 8620 Nieuwpoort

Attestnummer : 20240812-000361.000

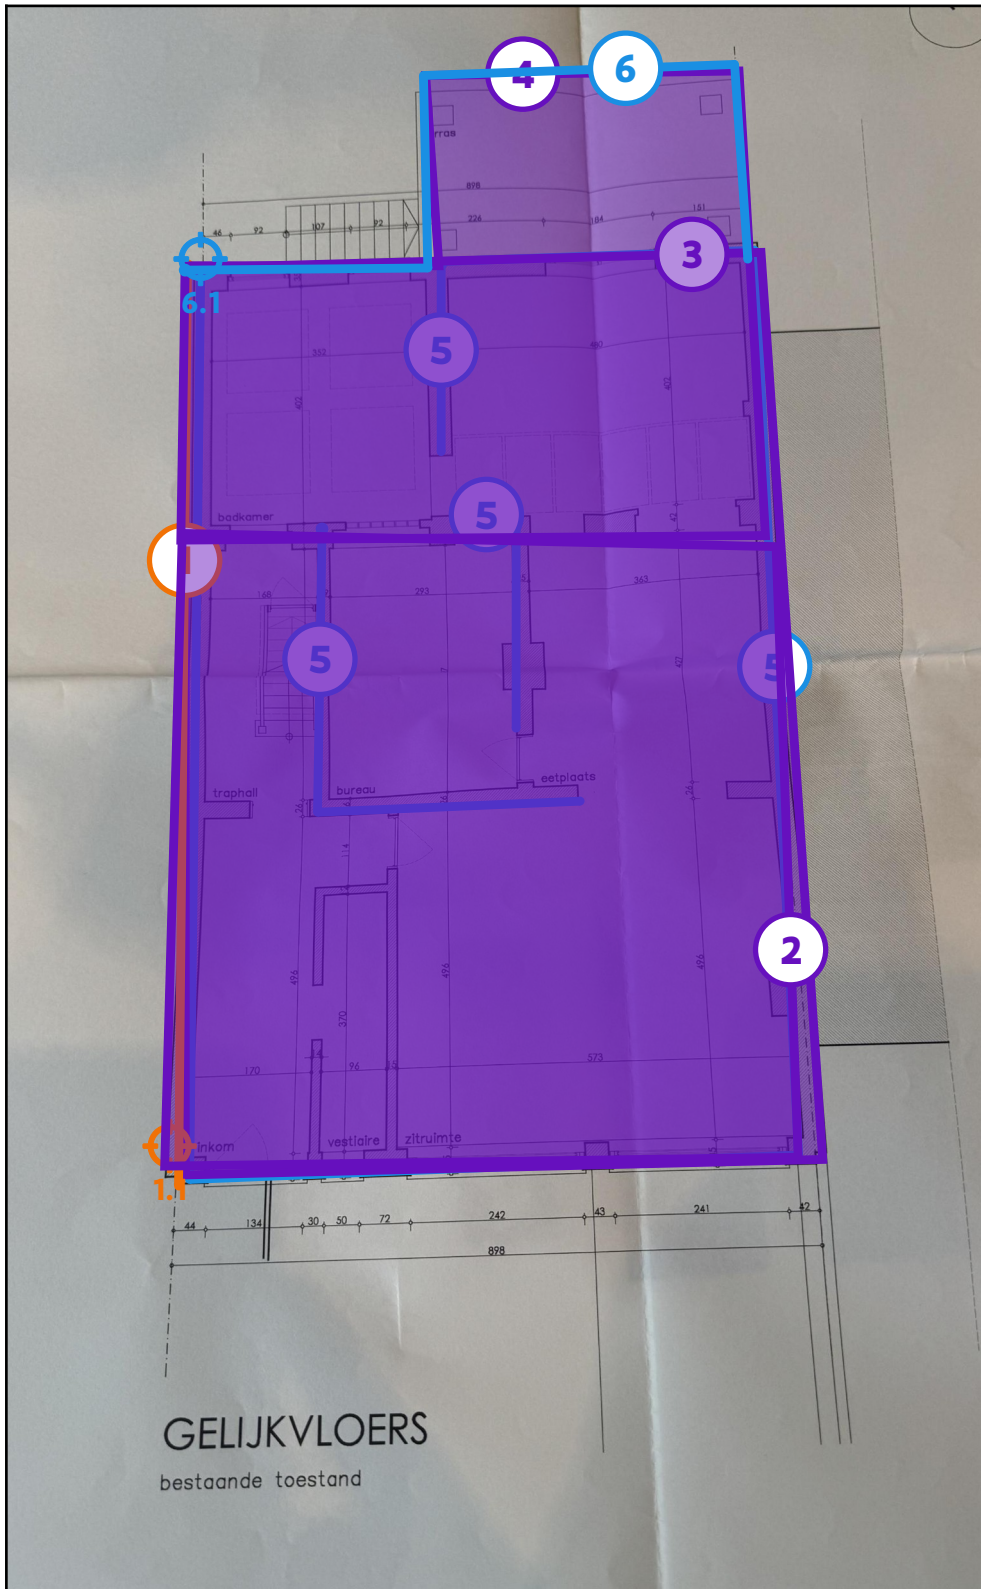
Plan 1.1: gelijkvloers

1. lei linkerzijgevel	Asbestmateriaal	Verwijderen
1.1 Code: 3	Puntmonster	-
2. plat dak	Beperking	-
3. plafondafwerking	Advies	-
4. plat dak keuken en badkamer	Advies	-
5. pleisterwerk wand	Geen asbest	-
6. crepi achtergevel	Geen asbest	-
6.1 Code: 2	Mengmonster	-

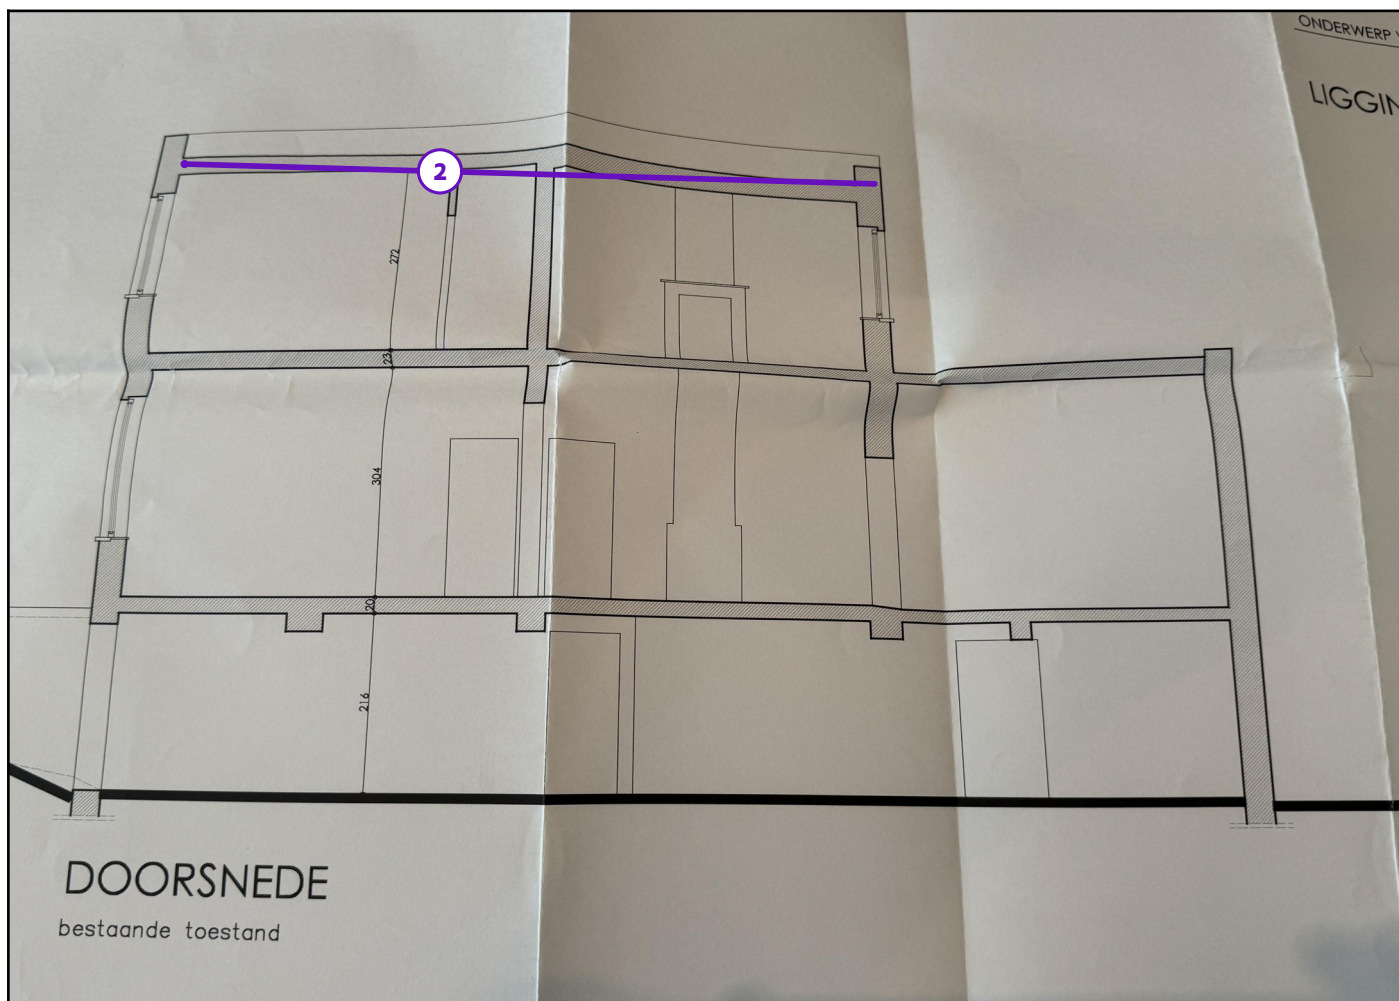
Plan 1.3: doorsnede

Beschrijving	Type	Actie
2. plat dak	Beperking	-

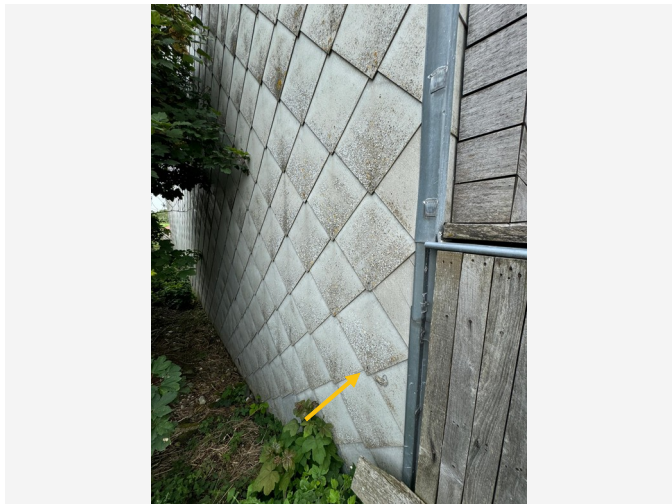
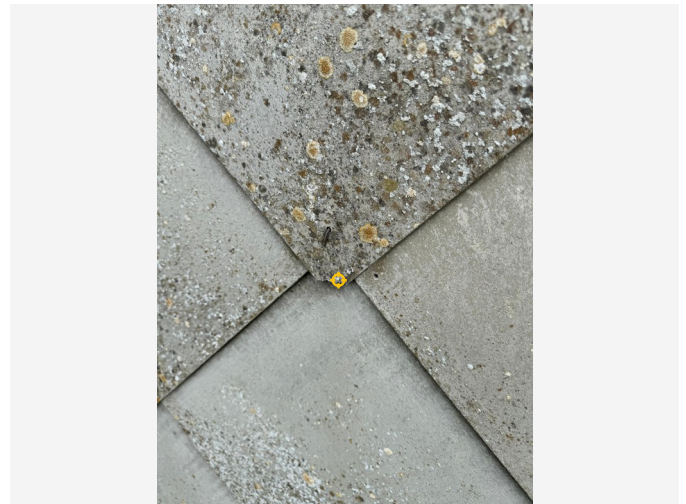
Overzichtsfoto

Detailfoto

Het asbestmateriaal valt onder de mijlpaal van 2034.

Eindbeoordeling materiaalrisico	Zeer laag materiaalrisico en/of zeer lage kans op vezelvrijgave
---------------------------------	---

Gebondenheid	Categorie 1: hechtgebonden in oorsprong
Asbestsoort (vezeltype)	Alleen chrysotiel
Asbestconcentratie	Laag (< 50%)
Afschermingsgraad van het gehele materiaal	Geheel of deels vrij aan de buitenlucht
Toestand van het materiaal	Onbeschadigd, niet verweerd

#	Type	Referentie	Resultaat
1.1	Puntmonster	3	Chrysotiel

Beschrijving	lei linkerzijgevel
Omgeving	Buiten
Primaire drager	Wand buitenschil
Asbestmateriaal	Dak- en gevelbekleding - Lei, shingle
Bindmiddel van asbestmateriaal	Cement
Gebondenheid op basis van bindmiddel	Hecht
Hoeveelheid (oppervlakte - aantal)	<ul style="list-style-type: none">• 80,00 m² - 1 stuk
Totale oppervlakte	80,00 m ²
Eenvoudig bereikbaar	Ja
Bevestigingswijze	<ul style="list-style-type: none">• Geklemd
Identificatiemethode	Vaststelling met monstername
Destructieve handeling voor identificatie	Nee
Opmerking	hoeveelheden bij benadering

Verwijderen

- Verwijder dit asbestmateriaal zo snel mogelijk. Volg de toestand goed op.

- Eenvoudige handelingen: mag via doe-het-zelf of door werknemer(s) met opleidingsattest eenvoudige handelingen mits de nodige voorzorgen (PBM)

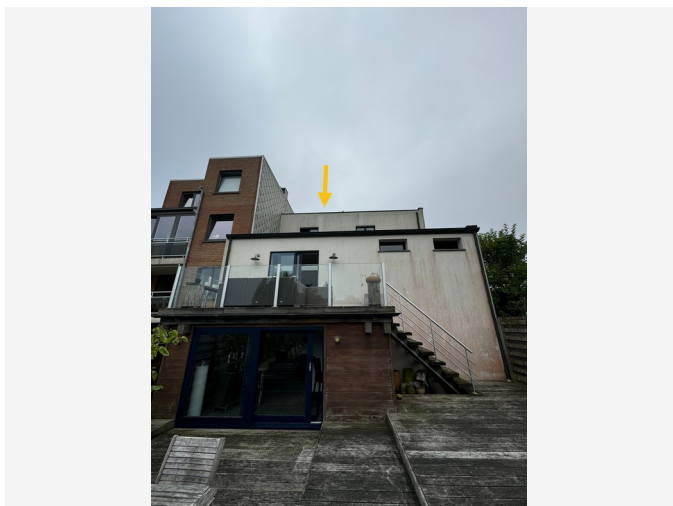
Situeringfoto

Tijdelijke beperking

Reden: Het te onderzoeken materiaal situeert zich hoger dan 3,50 m te rekenen vanaf een veilige ondergrond

Uitleg van de asbestdeskundige: het plat dak is niet te inspecteren vanaf een veilige ondergrond

(Asbest)materiaal	Dak- en gevelbekleding - Roofing
Karakterisatie	Asbest (verdacht)
Primaire drager	Plat dak

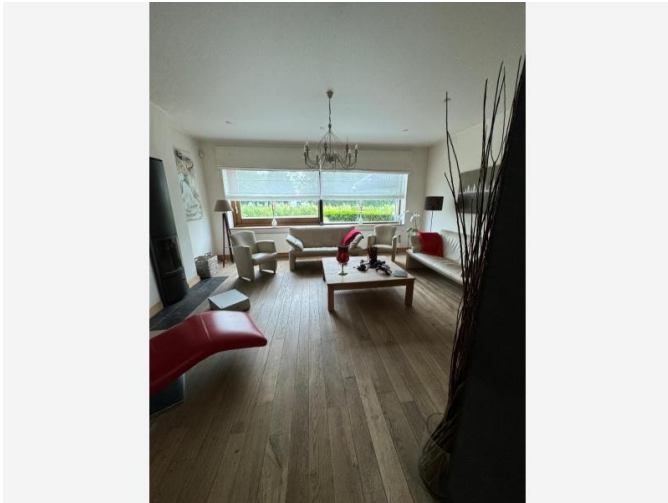
Vrije foto

geen asbestverdacht pleisterwerk aanwezig, afgewerkt met plaatmateriaal.

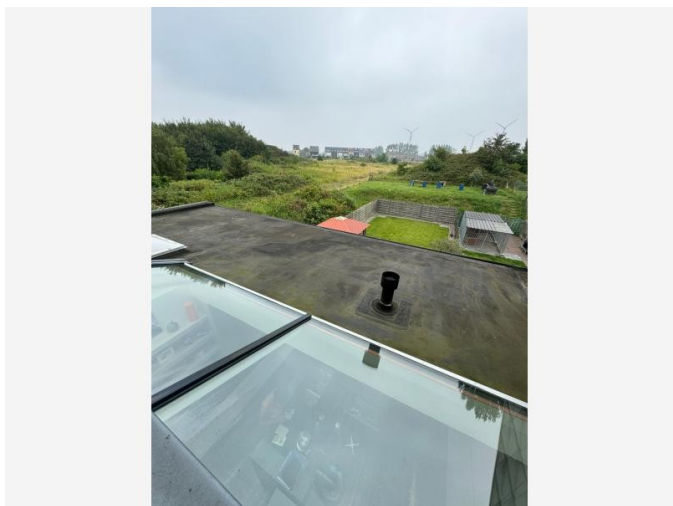
Vrije foto

afgewerkt met EPDM. Vermoedelijk is ook het hoofddak zo afgewerkt. Verder onderzoek noodzakelijk

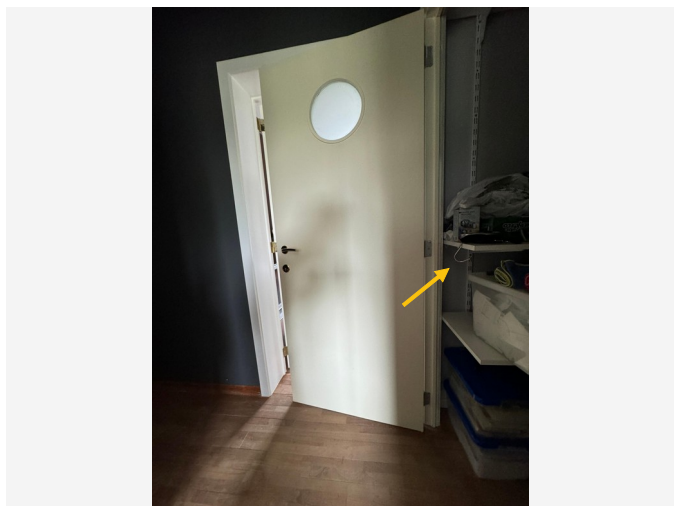
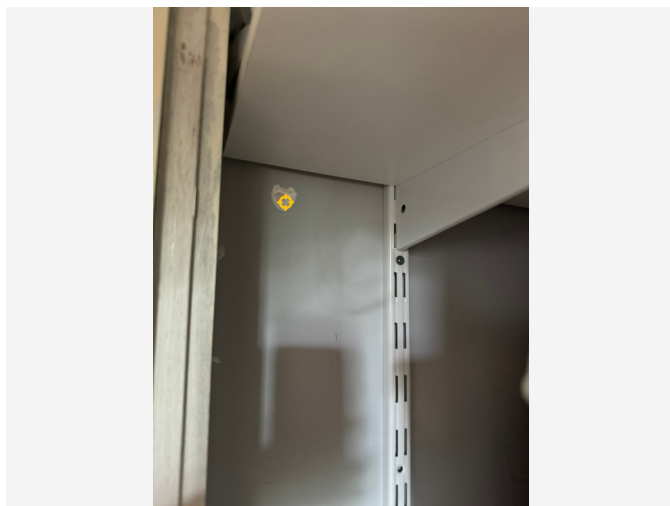
Fiche 5: pleisterwerk wand

Geen asbest

#	Type	Referentie	Resultaat
5.1	Mengmonster	1	Geen asbest

Beschrijving	pleisterwerk wand
Omgeving	Binnen
Primaire drager	Binnenwand
Bindmiddel van materiaal	Gips - kalk
Gebondenheid op basis van bindmiddel	Niet-hechtgebonden
Hoeveelheid (oppervlakte - dikte - aantal)	• 75,00 m ² - 1,00 cm - 1 stuk
Totaal volume	0,75 m ³
Identificatiemethode	Vaststelling met monstername
Destructieve handeling voor identificatie	Nee
Opmerking	hoeveelheden bij benadering. Staalname in traphal, berging, en keuken. Geen pleisterwerk aanwezig in het stooklokaal

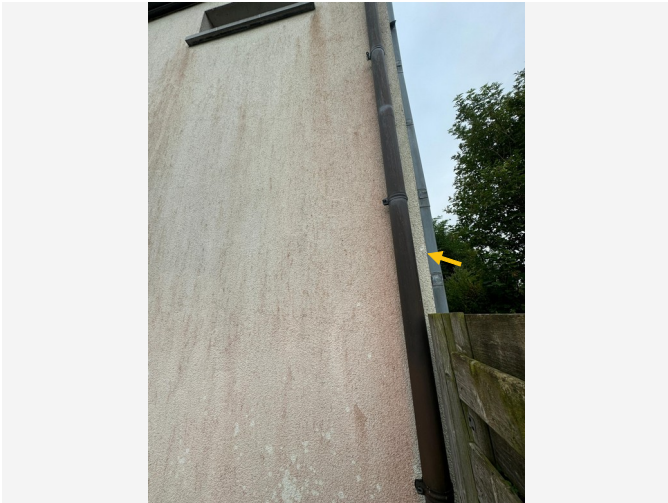
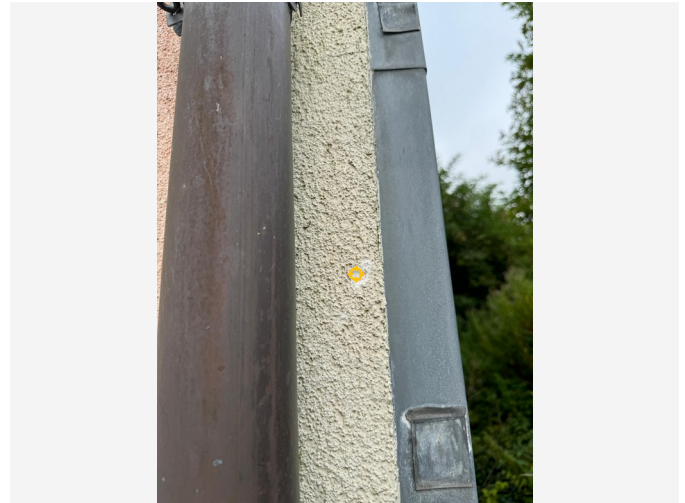
Fiche 6: crepi achtergevel

Geen asbest

#	Type	Referentie	Resultaat
6.1	Mengmonster	2	Geen asbest

Beschrijving	crepi achtergevel
Omgeving	Buiten
Primaire drager	Wand buitenschil
Bindmiddel van materiaal	Cement
Gebondenheid op basis van bindmiddel	Hecht
Hoeveelheid (gewicht - aantal)	• 60,00 kg - 1 stuk
Totaal gewicht	60,00 kg
Identificatiemethode	Vaststelling met monstername
Destructieve handeling voor identificatie	Nee
Opmerking	hoeveelheden bij benadering
