Asbestinventarisattest

Jozef Cardijnlaan 6, 8620 Nieuwpoort

Attestnummer : **20260817-000352.000**
Uitgegeven op : **17.08.2026**
Geldig tot : **17.08.2036**

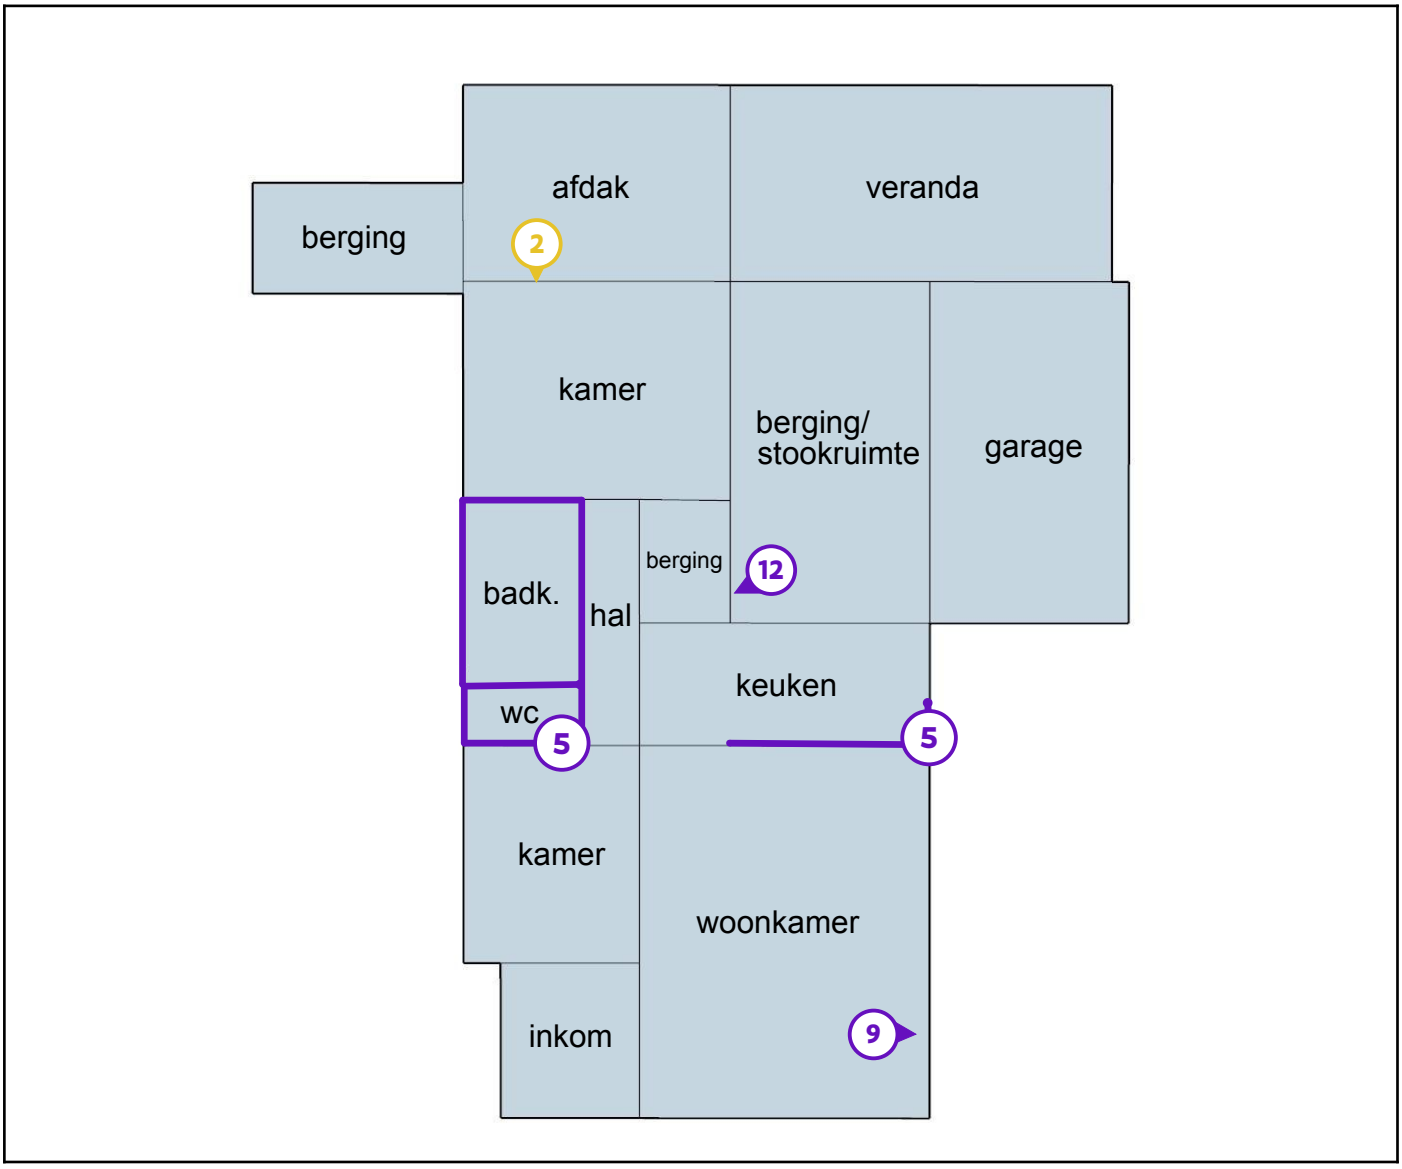
Plan 1.1: Plan gelijkvloers

Beschrijving	Type	Actie
2. Stopcontact in bakeliet	Asbestmateriaal	Zorgvuldig beheren
5. Lijmlaag wandtegels	Advies	-
9. Afdichtingskoord kachel	Overige ruimte of materiaal	-
12. Gaswandketel	Overige ruimte of materiaal	-

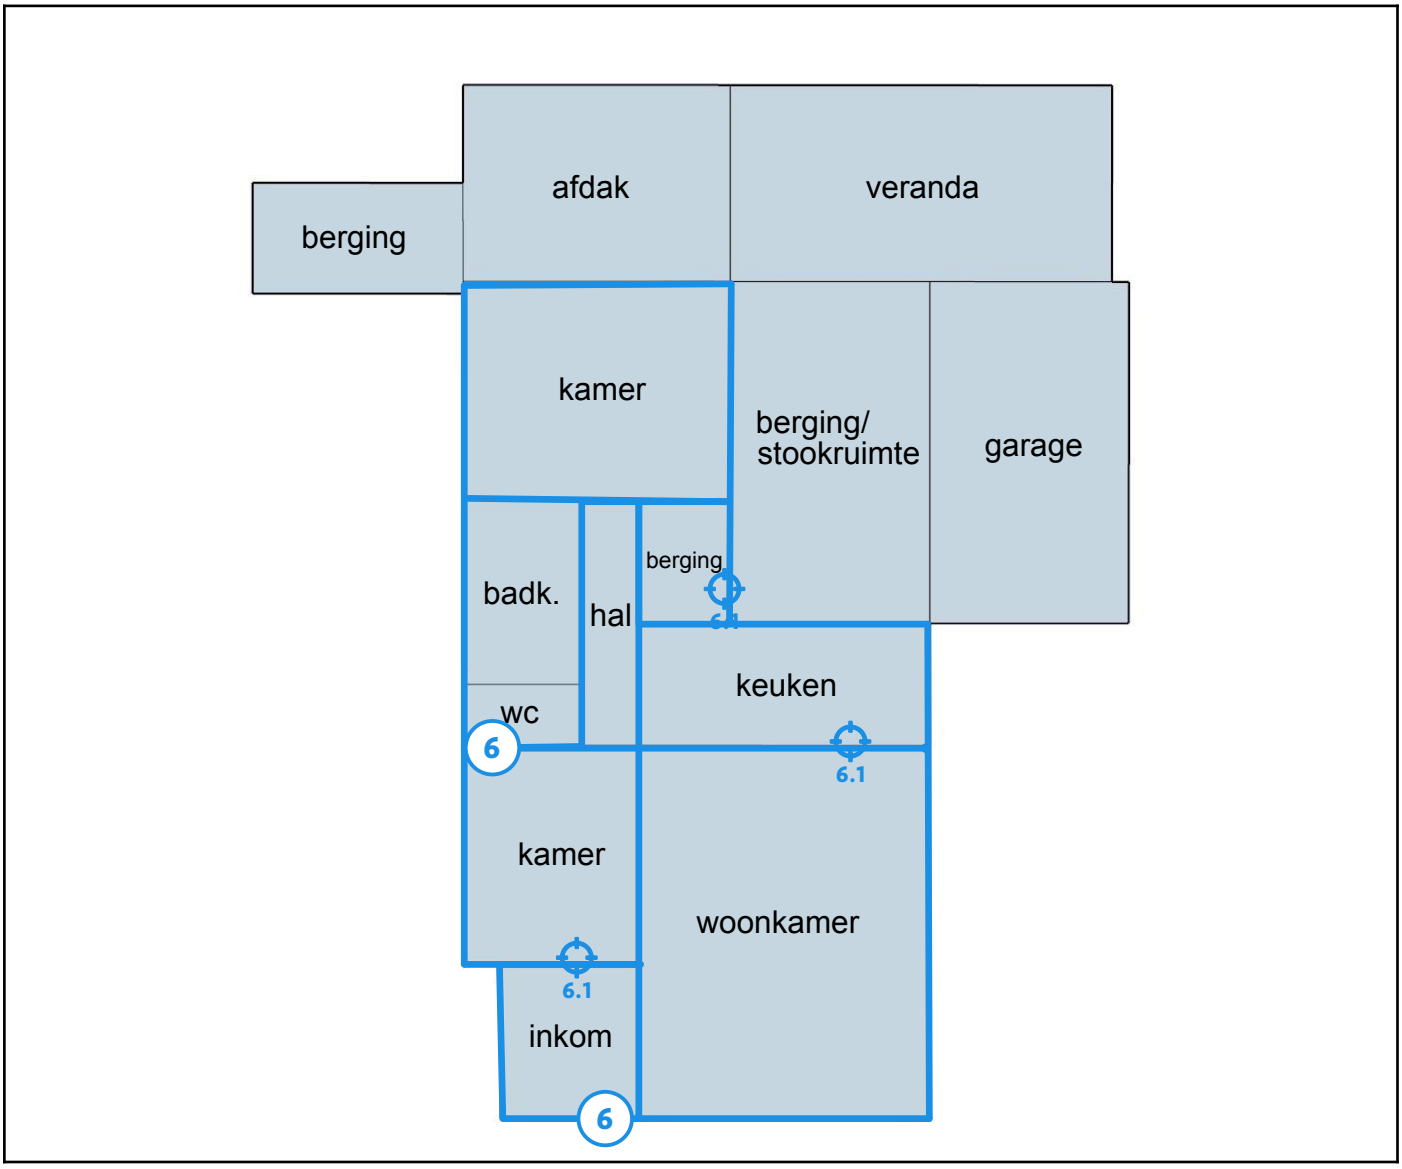
Plan 1.2: Plan gelijkvloers (pleisterwerk)

Beschrijving	Type	Actie
6. Pleisterwerk muur	Geen asbest	-
6.1 Code: MM01	Mengmonster	-

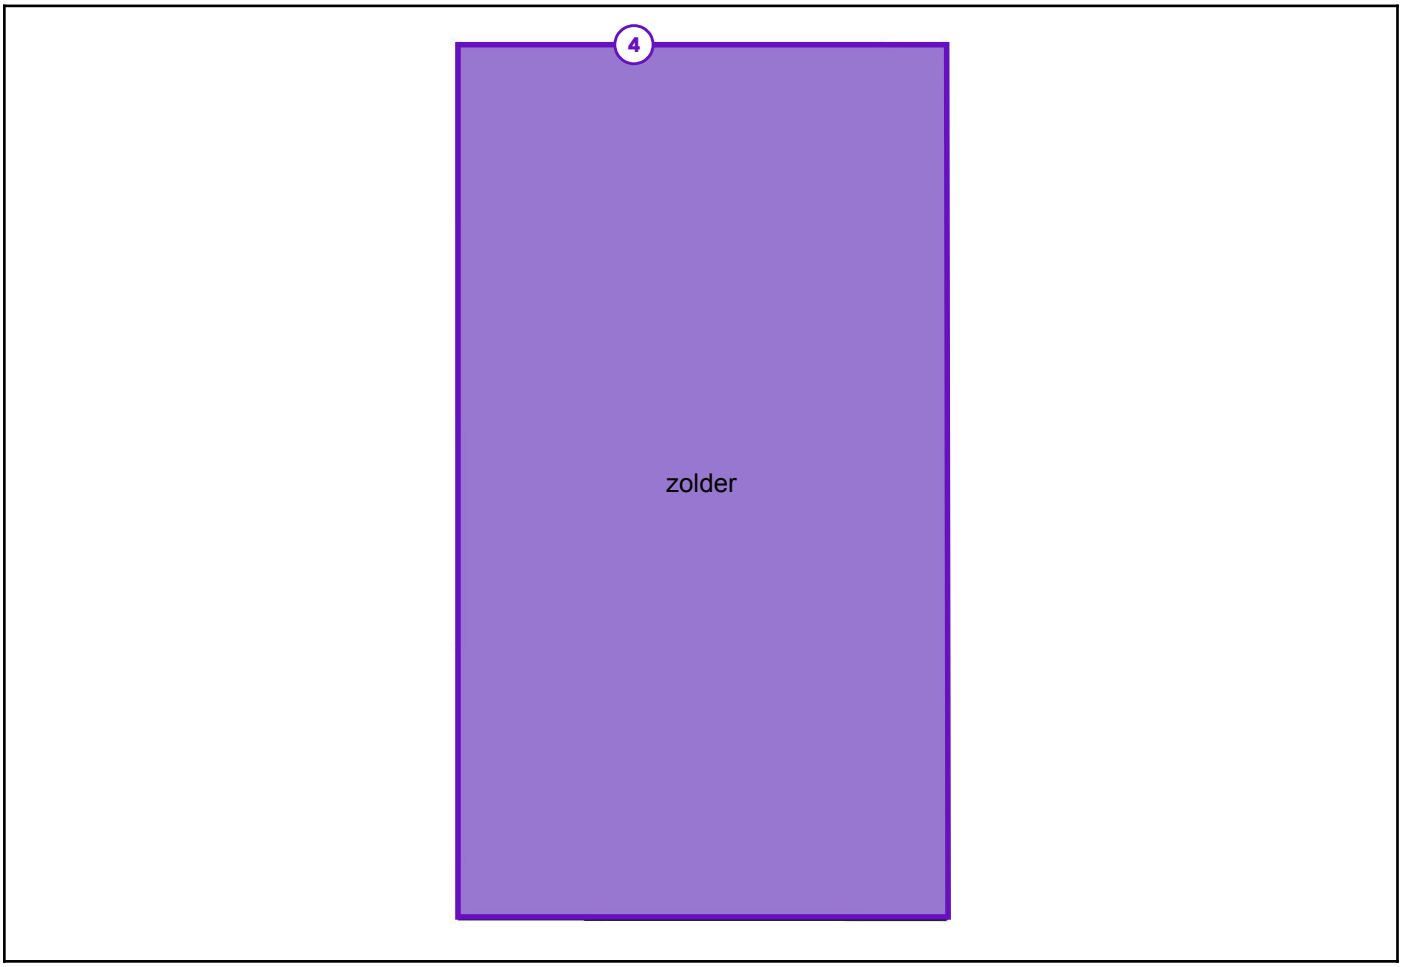
Plan 1.3: Plan zolder

Beschrijving	Type	Actie
4. Vinylvloer zolder	Advies	-

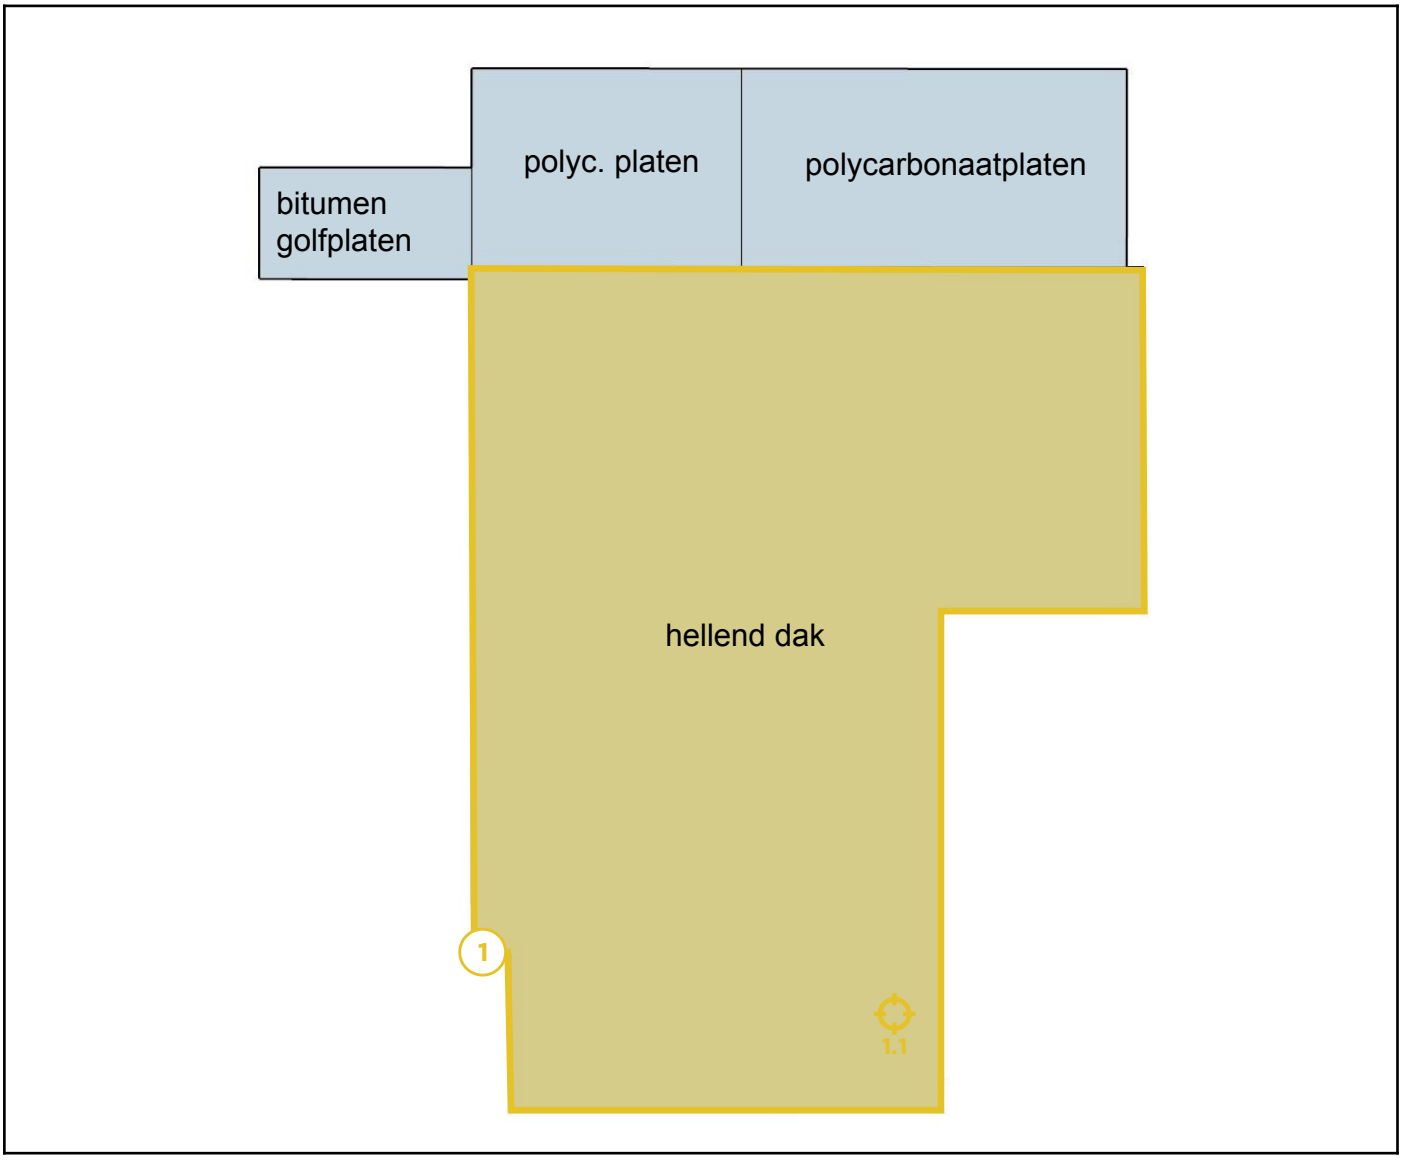
Plan 1.4: Plan daken (onderdak)

Beschrijving	Type	Actie
1. Onderdak in menuiserite	Asbestmateriaal	Zorgvuldig beheren
1.1 Code: MM02	Puntmonster	-

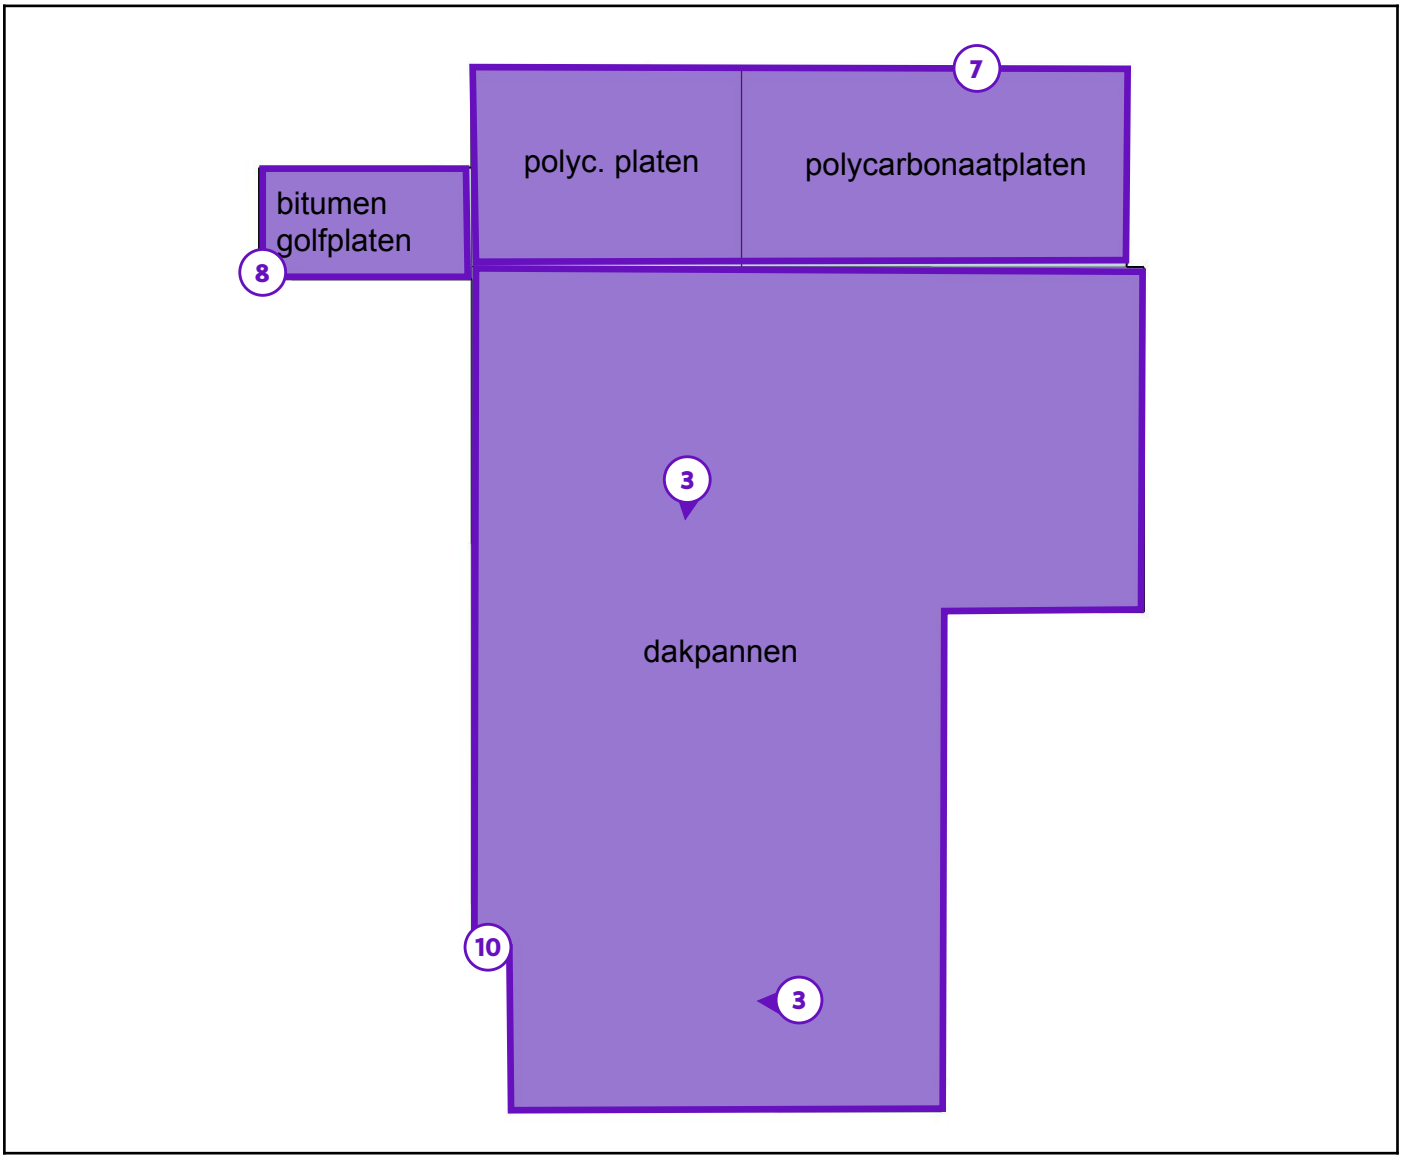
Plan 1.5: Plan daken

Beschrijving	Type	Actie
3. Binnenkant schouwen	Beperking	-
7. Dakbedekking in polycarbonaatplaten	Overige ruimte of materiaal	-
8. Dakbedekking in bitumen golfplaten	Overige ruimte of materiaal	-
10. Dakbedekking in dakpannen	Overige ruimte of materiaal	-

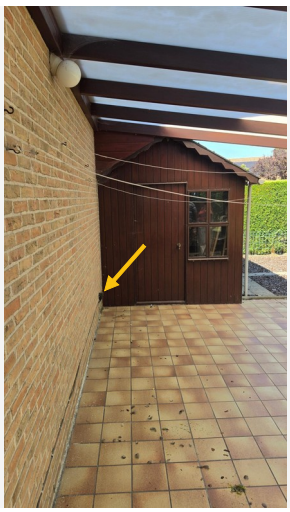
Fiche 2: Stopcontact in bakeliet

Het asbestmateriaal valt onder de mijlpaal van 2040.

Eindbeoordeling materiaalrisico	Laag materiaalrisico en/of verlaagde kans op vezelvrijgave

Gebondenheid	Categorie 1: hechtgebonden in oorsprong
Asbestsoort (vezeltype)	Crocidoliet aanwezig
Asbestconcentratie	Laag (< 50%)
Afschermingsgraad van het gehele materiaal	Geheel of deels vrij aan de buitenlucht, maar geen contact met binnenlucht
Toestand van het materiaal	Licht beschadigd, licht verweerd. Intacte calciumsilicaatplaat of materiaal met categorie 3-gebondenheid

- Zorg voor een veilig beheer. Vermijd het beschadigen van het asbestmateriaal. Controleer de toestand jaarlijks op wijzigingen.

- Eenvoudige handelingen: mag via doe-het-zelf of door werknemer(s) met opleidingsattest eenvoudige handelingen
  Het stopcontact mag via doe-het zelf via eenvoudige handelingen verwijderd worden.

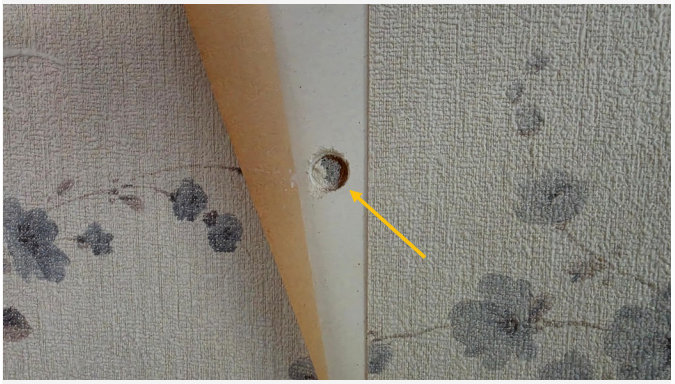
Fiche 6: Pleisterwerk muur

Geen asbest

#	Type	Referentie	Resultaat
6.1	Mengmonster	MM01	Geen asbest

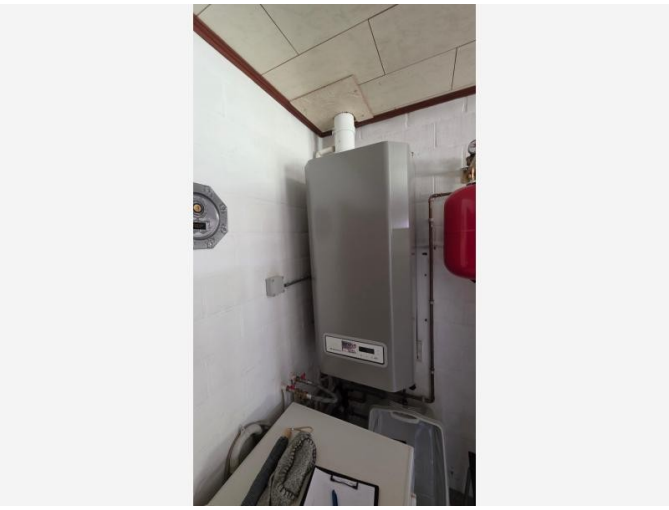
Beschrijving	Notitie	Terug te vinden op plannen
Fiche 12: Gaswandketel	Er is geen technisch kentekenplaatje zichtbaar, en de binnenkant kan ook niet op een niet-destructieve manier onderzocht worden. Het bouwjaar kon dus niet achterhaald worden. Bij oude gasketels werd soms asbest gebruikt voor afdichtingen en in pakkingen. Via dit niet-destructieve onderzoek kunnen geen asbestverdachte toepassingen waargenomen worden, maar soms werd asbest gebruikt voor afdichtingen en in pakkingen aan de binnenzijde.	Plan 1.1: Plan gelijkvloers
